## Profitez de l'été pour découvrir l'évolution des techniques de menuiserie et vitrage lors de la visite de la mairie d'Angoulême

La classe de terminale Menuiserie Aluminium Verre a eu la chance de pouvoir faire [une visite guidée en février de la mairie d'Angoulême](#) avec, entre autres objectifs, de découvrir les évolutions des techniques de fabrication et de pose des huisseries en bois et des fenêtres du Moyen-Âge au XIX<sup>e</sup>s.

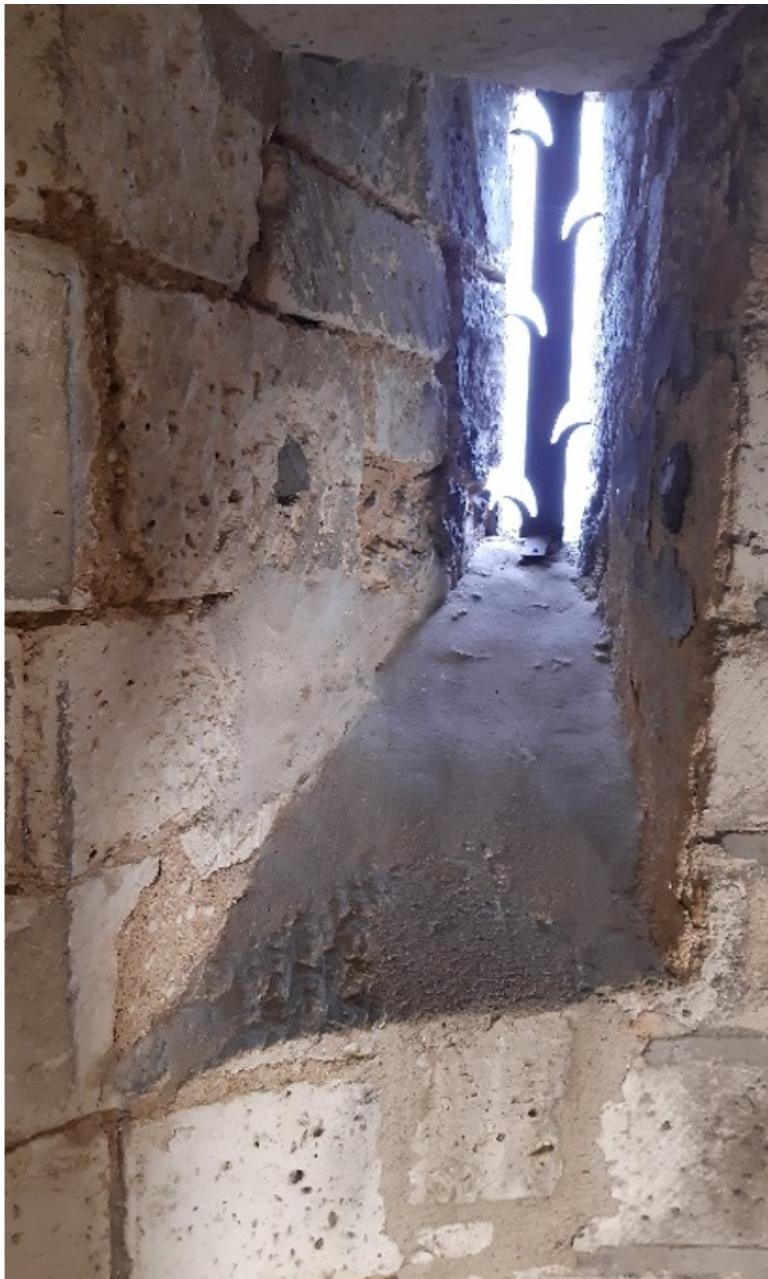
En visitant la Tour Lusignan datant du XII<sup>e</sup>s., ils ont découvert les fameuses archières ou meurtrières médiévales qui percent à intervalle régulier l'étroit escalier en pierre.

- l'épaisseur du mur est stupéfiante mais comme le Donjon était l'ultime ligne de défense, on y a mis le paquet.
- l'étroitesse de l'ouverture protège parfaitement l'archer en lui laissant toute la place arrière pour orienter son tir et recharger. En temps de paix, cette ouverture permet une aération maîtrisée de l'édifice puisque la déperdition de la chaleur est limitée en hiver mais créer une bonne aération en été. Ainsi, on a une température agréable tout au long de l'année. Bref, c'était bien pensé.

Les marches de l'escalier sont très inégales en hauteur, déstabilisant l'ennemi et le fatiguant. Et son étroitesse empêchait que des ennemis avec de lourdes armures puissent monter. Donc seule la piétaille pouvait partir à l'assaut. Cependant, on avait des décrochements de murs permettant aux archers de tirer tout en étant protégé sur les ennemis gravissant l'escalier.

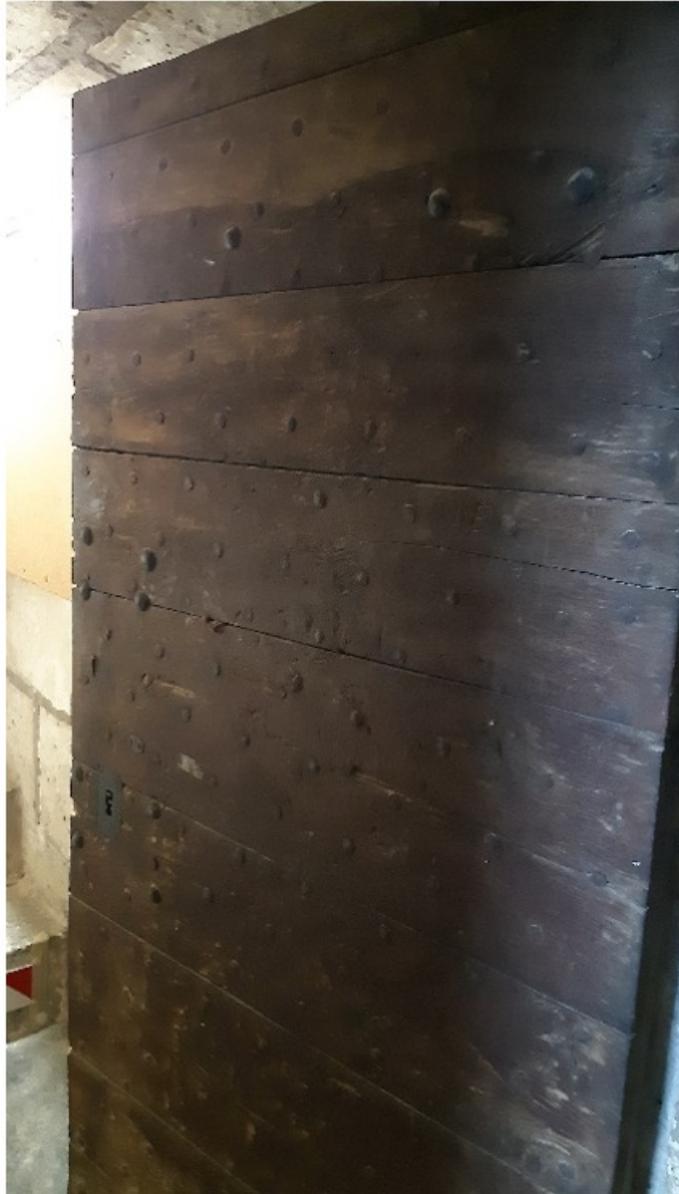
La simple porte médiévale de planches longues de chêne assemblée par domino et renforcée par des clous en fer, est particulièrement solide ! Difficile à forcer durant une attaque. En plus, elle ouvre sur un couloir très étroit et bas de plafond, forçant l'ennemi à passer à la queue leu leu. Autant dire que les archers postés au bout pouvaient faire un sacré carton...

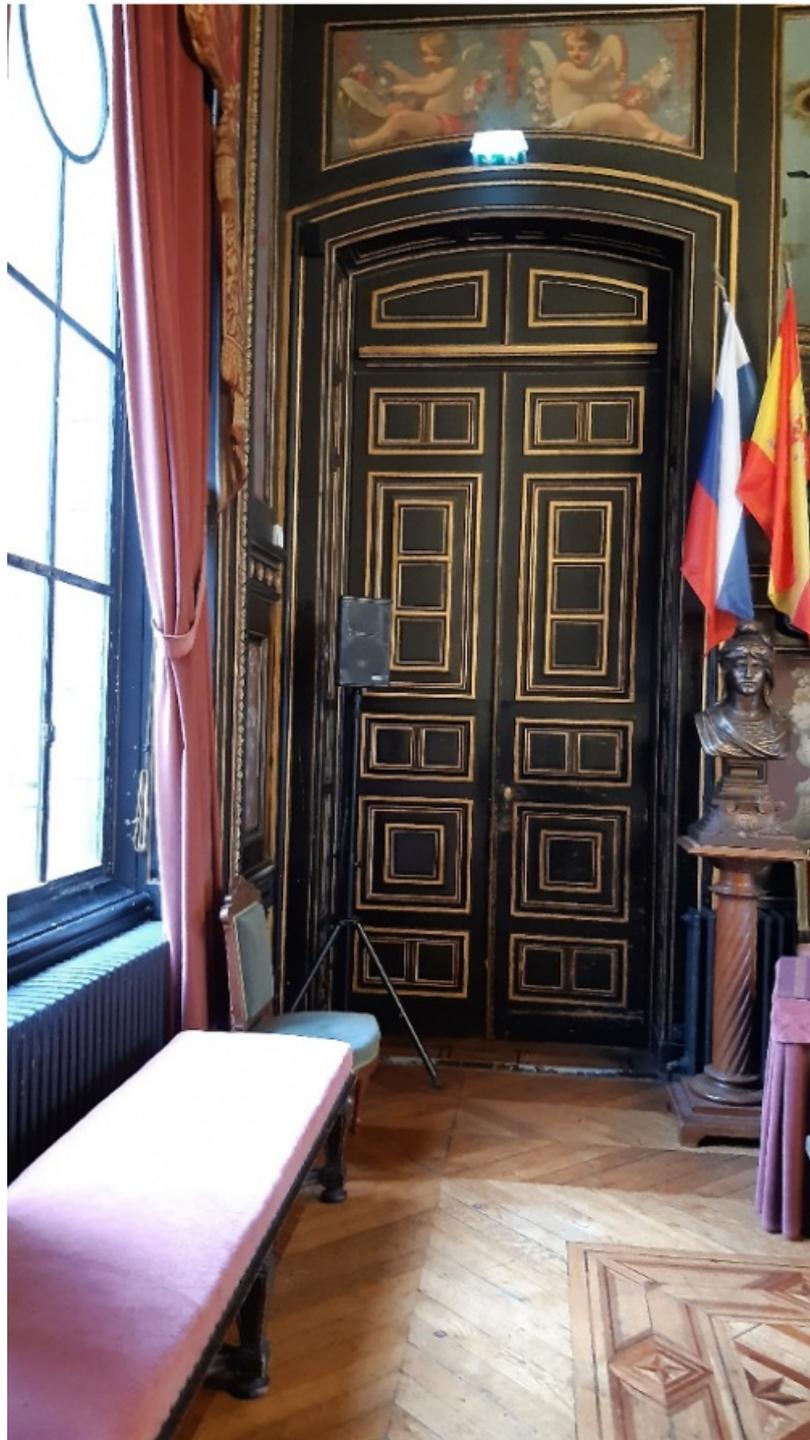
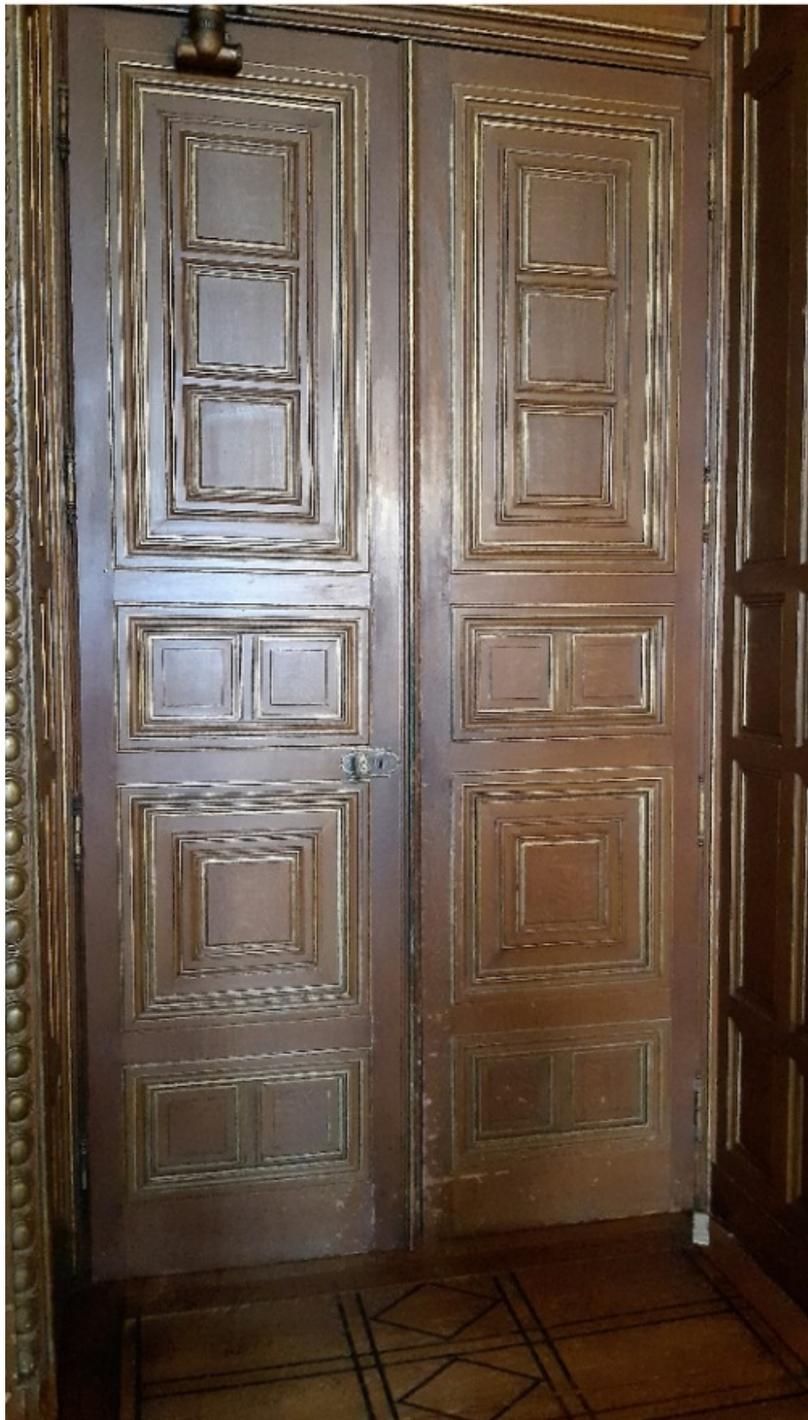
Dans les grands salons d'apparats, notre groupe d'élève a judicieusement remarqué les superbes portes intérieures pleines en bois du milieu du XIX<sup>e</sup>s rehaussées de cuivre à deux vantaux.

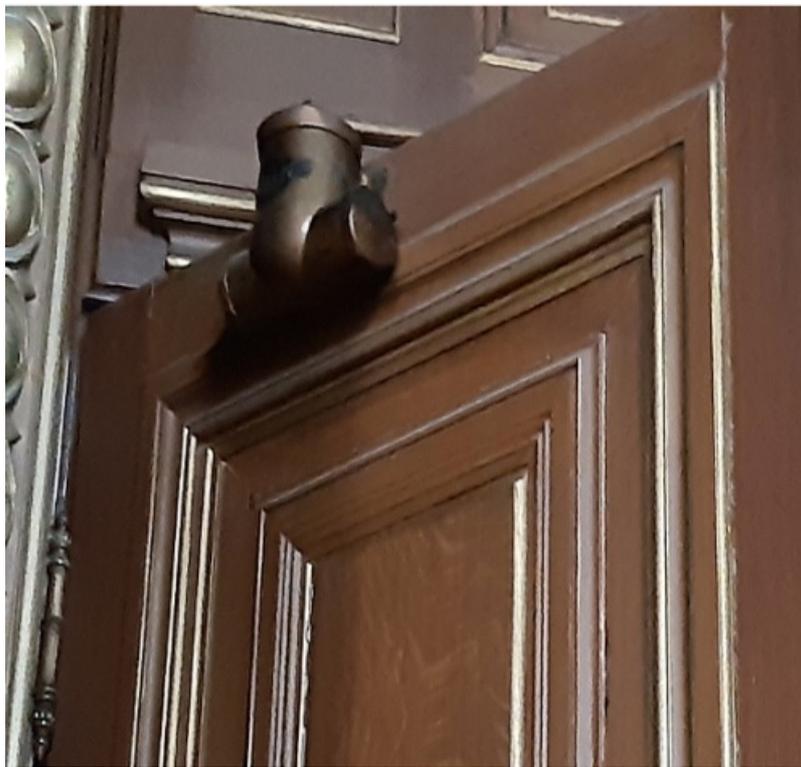
Fait rare pour être souligné, l'existence d'un super système astucieux du ferme-porte en cuivre et probablement à ressort ! L'un des tout premiers sans doute car ils ne furent inventés que vers les années 1850... On a pu retrouver une publicité originale de l'époque sur Wikipédia d'un modèle équivalent nommée Eclipse. Il permettait l'ouverture et la fermeture en douceur de cette lourde porte. Un ressort appuyait sur le piston pneumatique mais il fallait au préalable régler la force du ressort et le réajuster régulièrement car il se distendait avec l'usage. Comme la pièce est attenante au grand Salon d'apparat et de bal, rien n'était trop beau pour impressionner les notables invités par les maires de l'époque pour les grands bals municipaux.

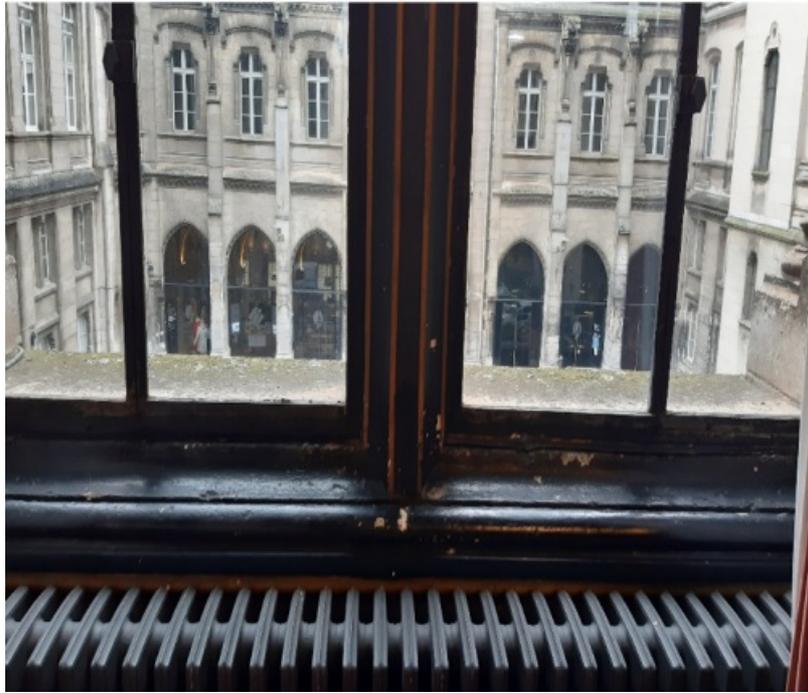
De l'extérieur, on a une vue plongeant de la cour intérieure. Les grandes fenêtres à imposte emploient un simple vitrage, car le double vitrage, inventé en 1865, ne fera son apparition que vers les années 1950. Nos apprentis vitriers, observateurs, ont noté que le grand ouvrant était fixe, probablement à cause du poids de la fenêtre. Donc on a opté pour une ouverture à la française pour les deux ouvrants du bas du châssis. La pose de l'huissérie est en feuillure, jadis très répandue mais aujourd'hui abandonnée. Elle avait pour objectif d'éviter que la fenêtre ne dépasse trop sur l'intérieur. Des pattes ou des vis lardées sont fixées dans le dormant et scellées au plâtre.

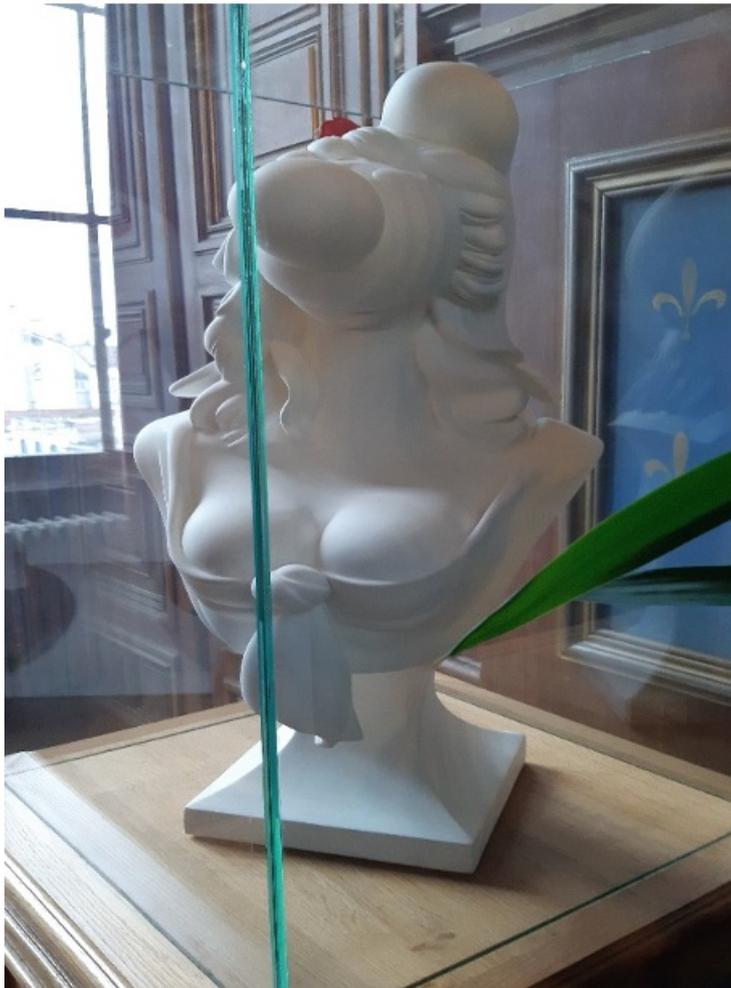
Trés longue pause pour "admirer" la vue de la plus que superbe vitrine protégeant Marianne de la dessinatrice

Bon, d'accord : les perfectionnistes râleraient car le joint d'étanchéité en cornet manque mais, honnêtement, cela passa largement inaperçu de nos frétilants apprentis.
